济南新旧动能转换起步区大桥街道 济南同丰建筑劳务有限公司“10·11” 一般坍塌事故调查报告

2025年10月11日17时许，济南新旧动能转换起步区兰溪大街与映鹊西路交叉口西100米路南（横二路桩号K0+830位置）处发生一起坍塌事故，事故造成1人死亡，直接经济损失约170万元。

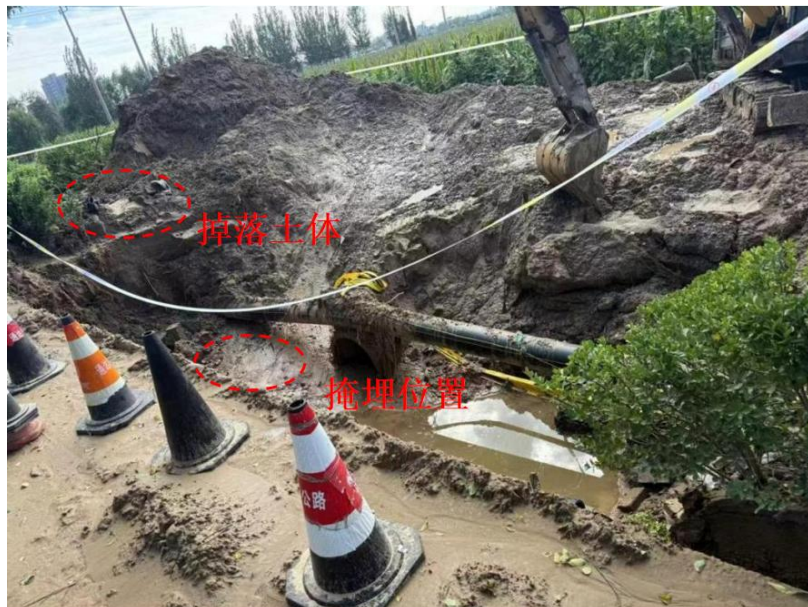
经现场踏勘，事发地点位于起步区兰溪大街与映鹊西路交叉口西 100 米路南的人行道处。作业坑实测东西长约 10 米，西侧南北宽约 5 米，东侧南北宽约 3.4 米，深度约 2.5 米。作业坑周

边设置警戒线，作业坑东侧、西侧、南侧边坡进行了放坡，北侧设置警示锥，坑内积聚泥水，现场在非机动车道东西两侧设置简易围挡。

2025 年 10 月 10 日下午，在中水试压过程中，兰溪大街与映鹊西路交叉口西 100 米路南发生中水泄漏，造成绿化带及人行道路面局部沉降。项管公司市政资运随即安排同丰公司进行紧急抢修。11 日上午 11 时许，因连续降雨，现场不具备安全生产条件，市政资运书面通知同丰公司要求暂停施工。11 日 15 时许，同丰公司临时雇佣工人马某某 1、马某某 2、靳某某三人擅自前往现场收拾工具。17 时许，靳某某在作业坑中收拾工具时站立不稳，倚靠东北侧墙体，造成墙体上方边缘饱含雨水的土体坍塌，将其掩埋至管道泄漏点附近的泥水坑中。

作业人员在停工期间擅自返回现场，失稳倚靠饱含雨水的土墙时，造成上方土体坍塌落将其掩埋致其死亡。

(二) 健全并严格执行现场安全管理制度。起步区各单位要完善包括施工准入、停工管理、交接班、工器具管理等在内的各项现场安全规章制度。明确要求非经允许，任何人不得在停工期间进入危险作业区域。加强对施工现场，尤其是停工期间现场的巡查值守，利用监控等技术手段实现不间断监管，确保各项安全指令和要求落到实处。
